Heverlee, 27/10/2016

Asbestinventaris

Opdrachtgever	Geïventariseerde site
STAD GENT	Sint-Martinuskerk
Botermarkt 1	Baarledorpstraat
9000 Gent	9031 Drongen

versie brondocument: 03/2016	datum bezoek: 29/09/2016
plannen gebouw: geen plannen ter beschikking	functie gebouw: kerk
bezetting: leegstaand gebouw	bouwjaar: -
type onderzoek: visuele inspectie	uitgevoerd door: Tania Wouters
begeleiding: continue begeleiding door klant tijdens rondgang	beperkingen: volledig destructief onderzoek niet mogelijk

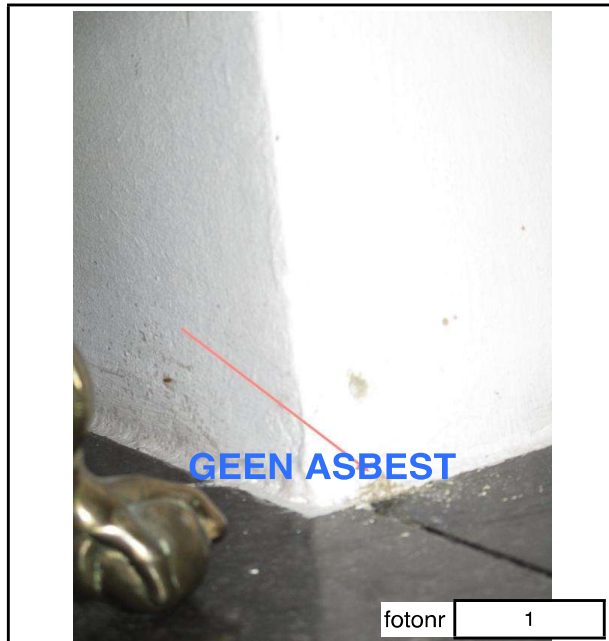
Fichenr	toepassing	binding	Referentie	staaln	soort asbest
1	kalkplaat	geen asbest	15007220 -	234	N.D. ()

Gebouw	kerk	verd	0	geen asbest
lokaal	SACRISTIE	Opm:		
plaats/toepassing	plaat/bovenzijde schouw	Status materiaal		
Bevestiging op drager	gesmeerd	geen asbest

RISICOANALYSE			Score
Vol% asbest	geen asbest		0
binding	geen asbest		0
toestand			
vrije opp.			
luchtstromen			
waterschade			
verstoring			
toegang bezetting			
Evaluatie	geen asbest		0
geen asbest

BEHEERSMAATREGELEN (M)			termijn	verkwijze	uitvoerder
M1	geen	geen	geen	geen	geen
M2	geen	geen	geen	geen	geen

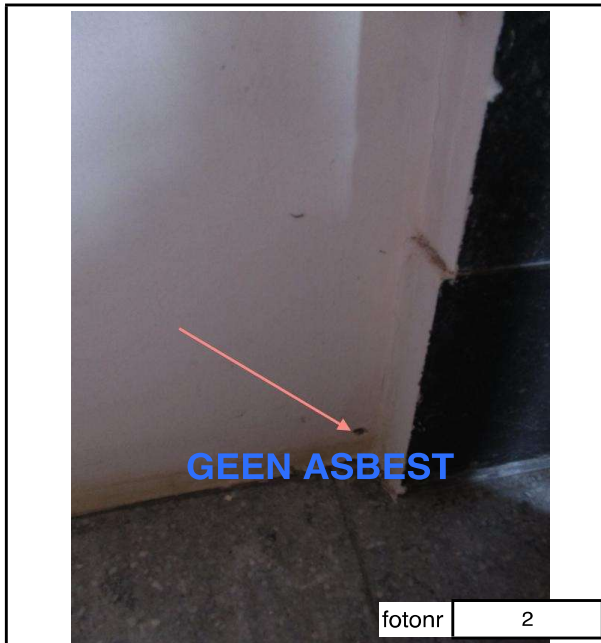
Fichenr	toepassing	binding	Referentie	staalnr	soort asbest
2	kalkplaat	geen asbest	15007220 -	235	N.D. ()

Gebouw	kerk	verd	0	geen asbest
lokaal	SACRISTIE	Opm:		
plaats/toepassing	plaat/onderaan de schouw	Status materiaal		
Bevestiging op drager	gesmeerd	geen asbest

RISICOANALYSE			Score
Vol% asbest	geen asbest		0
binding	geen asbest		0
toestand			
vrije opp.			
luchtstromen			
waterschade			
verstoring			
toegang bezetting			
Evaluatie	geen asbest		0
geen asbest

BEHEERSMAATREGELEN (M)			termijn	verkwijze	uitvoerder
M1	geen	geen	geen	geen	geen
M2	geen	geen	geen	geen	geen

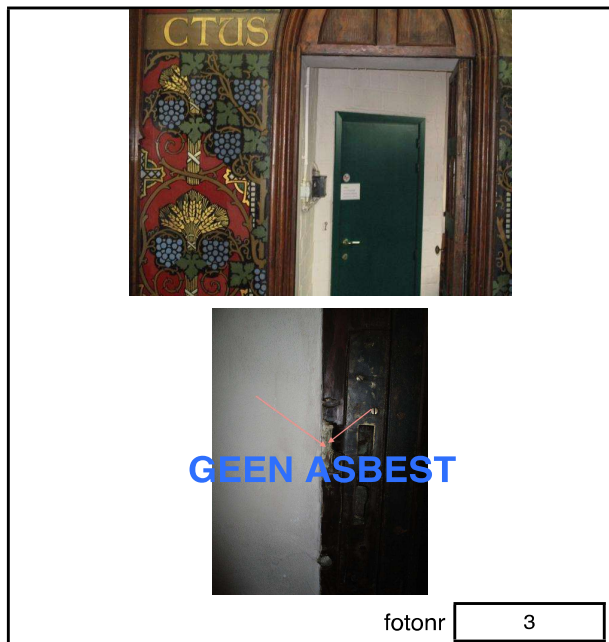
Fichenr	toepassing	binding	Referentie	staaln	soort asbest
3	muurpleister	geen asbest	15007220 -	236	N.D. ()

Gebouw	kerk	verd	0	geen asbest
lokaal	SACRISTIE	Opm:		
plaats/toepassing	pleister/binnenwerk deur	Status materiaal		
Bevestiging op drager	gesmeerd	geen asbest

RISICOANALYSE			Score
Vol% asbest	geen asbest		0
binding	geen asbest		0
toestand			
vrije opp.			
luchtstromen			
waterschade			
verstoring			
toegang bezetting			
Evaluatie	geen asbest		0
geen asbest

BEHEERSMAATREGELEN (M)			termijn	verkwijze	uitvoerder
M1	geen	geen	geen	geen	geen
M2	geen	geen	geen	geen	geen

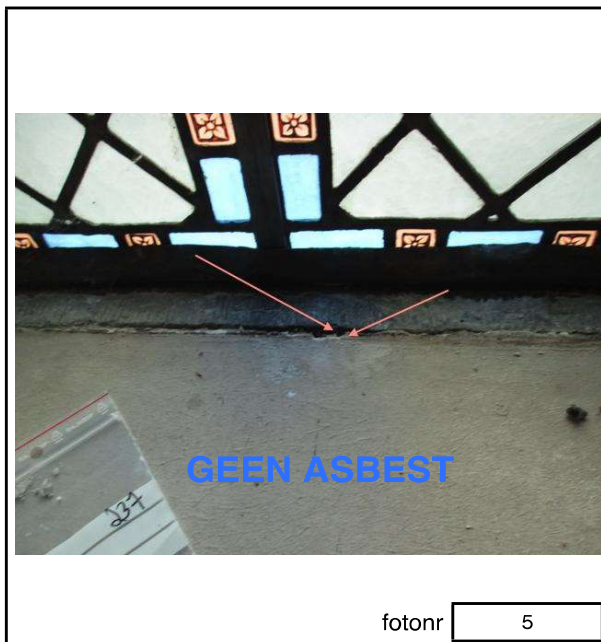
Fichenr	toepassing	binding	Referentie	staaln	soort asbest
4	muurpleister	geen asbest	15007220 -	237	N.D. ()

Gebouw	kerk	verd	1	geen asbest
lokaal	ORGEL RUIMTE RAAM	Opm:		
plaats/toepassing	pleister plaat isolatie/tussen raam en muur	Status materiaal		
Bevestiging op drager	gesmeerd	geen asbest

RISICOANALYSE			Score
Vol% asbest	geen asbest		0
binding	geen asbest		0
toestand			
vrije opp.			
luchtstromen			
waterschade			
verstoring			
toegang bezetting			
Evaluatie	<input type="text" value="geen asbest"/>		0
geen asbest

BEHEERSMAATREGELEN (M)			termijn	verkwijze	uitvoerder
M1	geen	geen	geen	geen	geen
M2	geen	geen	geen	geen	geen

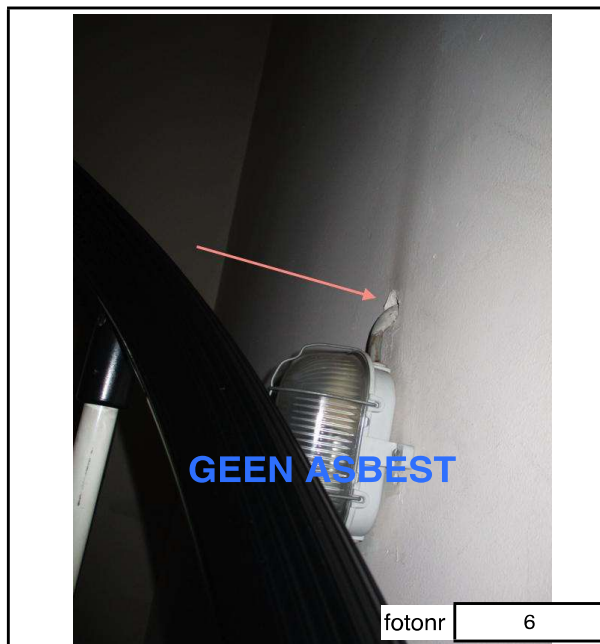
Fichenr	toepassing	binding	Referentie	staalnr	soort asbest
5	muurpleister	geen asbest	15007220 - 238	N.D.	()

Gebouw	kerk	verd	0	geen asbest
lokaal	TRAPPENHAL		Opm:	
plaats/toepassing	pleister muur/trap naar orgelruimte		Status materiaal	
Bevestiging op drager	gesmeerd		geen asbest

RISICOANALYSE			Score
Vol% asbest	geen asbest		0
binding	geen asbest		0
toestand			
vrije opp.			
luchtstromen			
waterschade			
verstoring			
toegang bezetting			
Evaluatie	geen asbest		0
geen asbest

BEHEERSMAATREGELEN (M)			termijn	verkwijze	uitvoerder
M1	geen	geen	geen	geen	geen
M2	geen	geen	geen	geen	geen

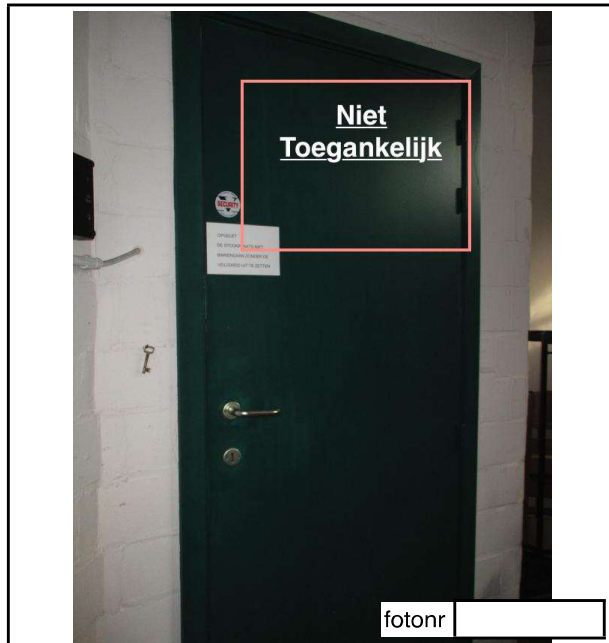
Fichenr	toepassing	binding	Referentie	staaln	soort asbest
6			15007220 -		()

Gebouw	kerk	verd	
lokaal	STOOKPLAATS	Opm:	
plaats/toepassing		Status materiaal	
Bevestiging op drager

RISICOANALYSE		Score
Vol% asbest		
binding		
toestand		
vrije opp.		
luchtstromen		
waterschade		
verstoring		
toegang bezetting		
Evaluatie		
De Stookplaats was niet toegankelijk
